VANHAN RAUMAN TAMMELA

OPAS HISTORIALLISEN PUURAKENNUKSEN MUUTOSTÖIHIN SEKÄ KORJAUSRAKENTAMISEEN PERINTEISIN MENETELMIN JA MATERIAALEIN

ALKUPERÄINEN JULKAISU 1999 ANU AHONIEMI
NEA MARKELA
KALLE SAARINEN

JULKAISIJA 2015 RAUMAN KAUPUNKI

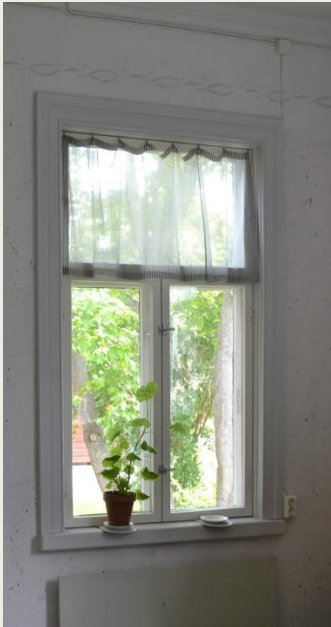
Kaikkien ovien maalaus käsittely on uusittu, heloituksesta on poistettu uudenaikaiset pintalukot ja kynnykset on palautettu. Lisäksi ovien kätsyyksiä on toiminnallisista syistä jouduttu muuttamaan.

Ikkunoiden ja seinärakenteen väliset liitokset on tarkistettu ja tilkettä on lisätty vedon estämiseksi. Muutaman ulkopuitteen alakappale on jouduttu uusimaan ja kaikkien ikkunoiden puitteet ja karmit on maalattu. Sisäpuitteissa on 1970-luvulla asennettu kiilatiiviste.

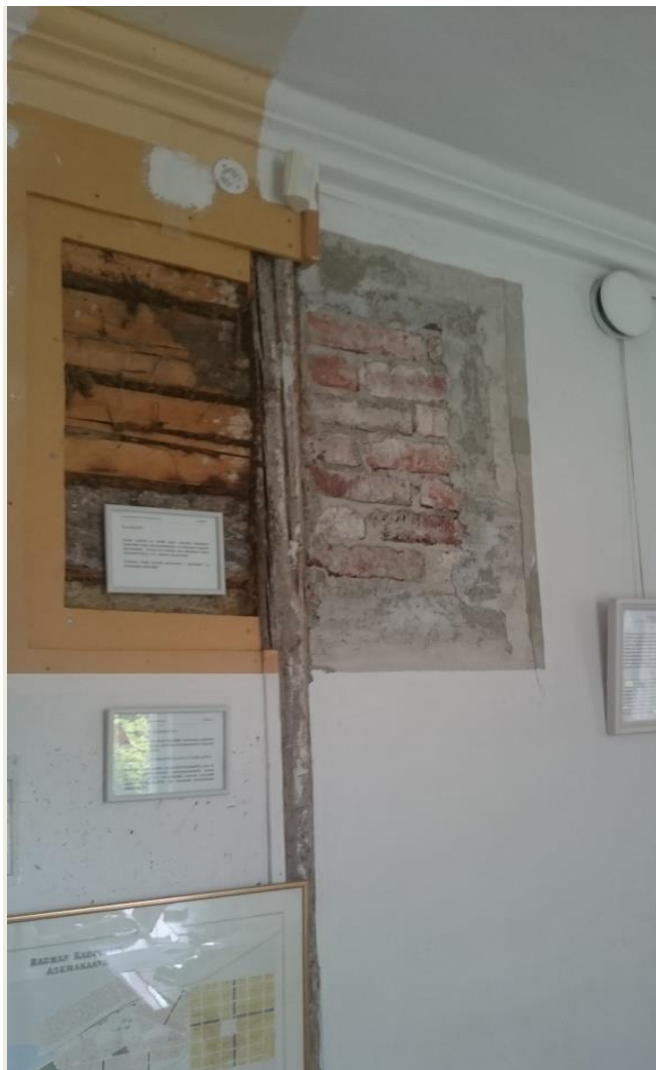
Ikkunaa vastapäätä olevassa seinässä on jätetty näkyviin palokara, joka tarkoittaa hirsiseinän ja palomuurin toisiinsa liittävää pystypuuta. Tässä tapauksessa kara liittää hirsiseinän palomuriin, mutta karoja on myös muunlaisia. Niitä kutsutaan niiden rakenteiden mukaisesti, joihin hirsiseinä liittyy: ovi-, ikkuna- ja palokara.

Lisäksi tässä huoneessa on näkyvissä hirsiseinän lisäeristys. Lisäeristeenä käytetään huokoista puukuitulevyä, joka hengittää, kuten hirsirakennekin. Näin seinärakenne säilyttää luonnollisen hengittävyytensä.

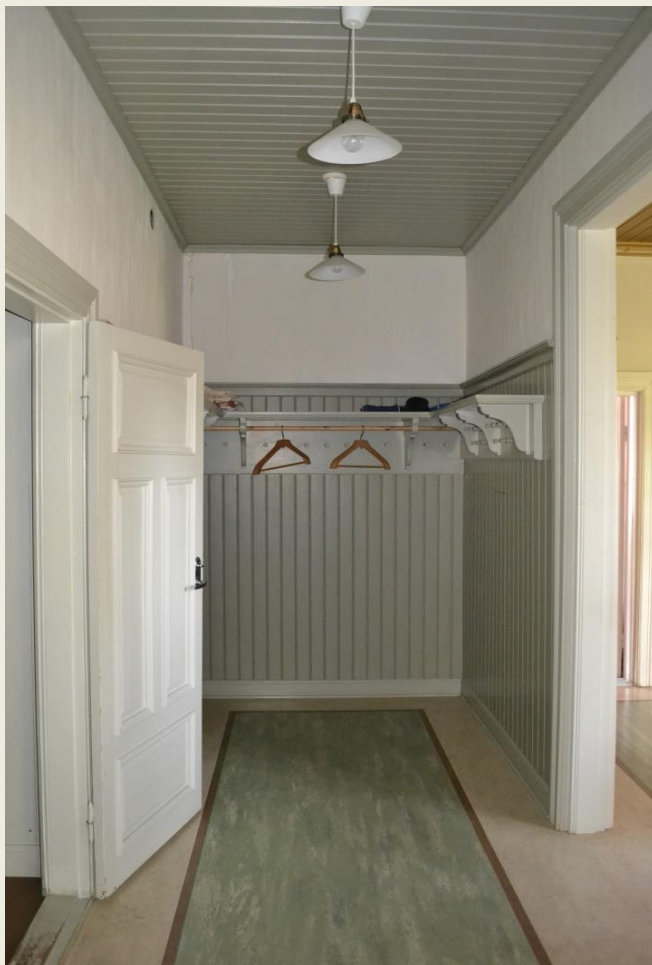
Eteisaulan seinän helmiponttipaneeli sekä katon paneeli on maalattu lakkamaalilla ja seinän yläosa liimamaalilla. Vaatenaulakko on taidokasta puusepäntyötä.

Eteisaulan ikkunan vasemmassa reunassa on näkyvissä ikkunakarmin kiinnittyminen hirsirakenteeseen.

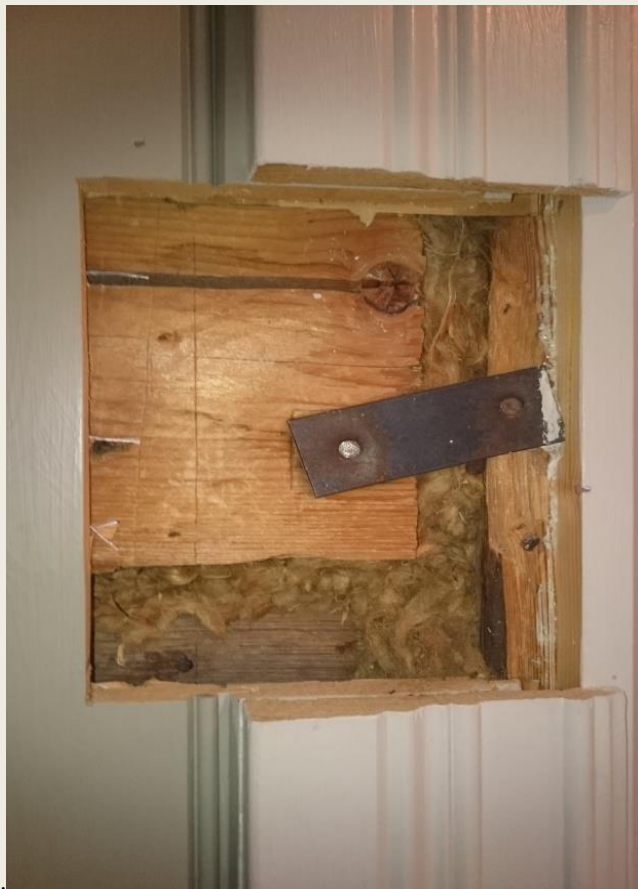
Karmirakenteiden kiinnittäminen lattaraudalla hirsiseinään mahdollistaa seinän laskeutumisen hirsien kuivuessa.

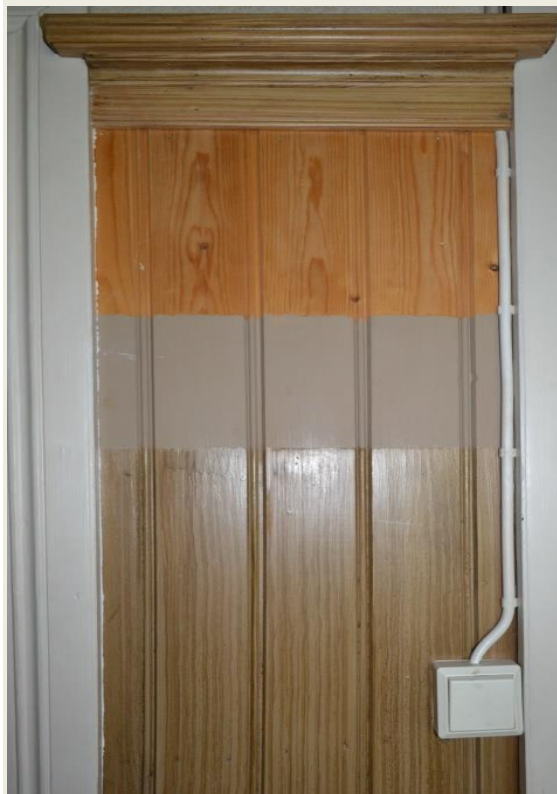
Ootrauksen työvaiheet ovat: käsittelemätön paneeli, pohjamaalaus, väripigmentillä ja sideaineella sivelty pinta sekä viimeisenä lakkaus. Sideaineena tässä on käytetty perhekaljaa.

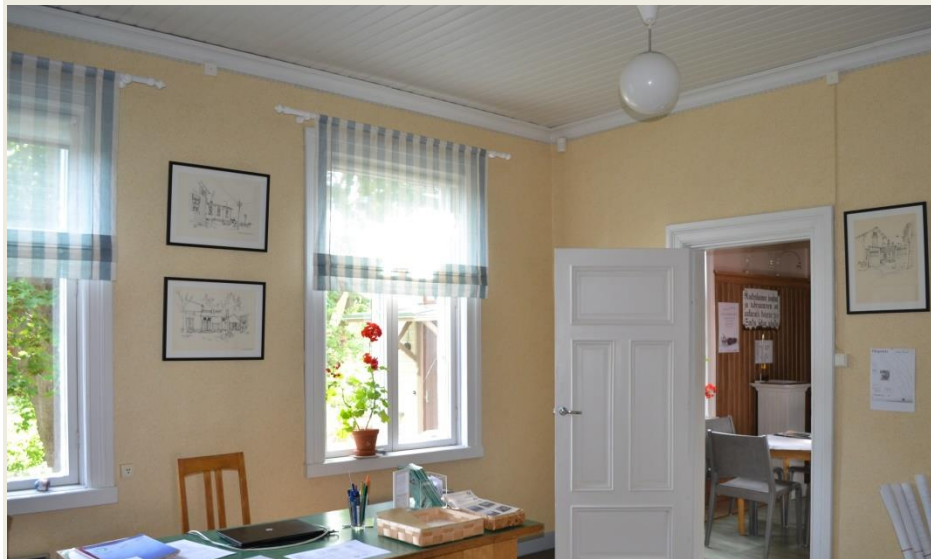
Kanslian lattia on uusittu käyttäen materiaalina 120 mm leveää pontattua mäntylautaa. Laudat on kiinnitetty ponteista naulaamalla. Lattia on maalattu harmaalla öljykuultovärillä eli lasuurilla. Erona näyttelyhuoneiden ja kanslian lattioiden välillä on lattian pintakäsittelyn työjärjestys. Kanslian lattiassa puusyyt haluttiin selvästi näkyviin, joten värillinen kerros on ensimmäisenä ja pigmentittömät kerrokset vasta sitten. Näyttelyhuoneissa käsittelyjärjestys on päinvastainen, ja lisäksi on vielä väritön suojakerros viimeisenä.

Seinät on pohjustettu makulatuuritapetilla ja tapetoitu käyttäen ruotsalaista, paperipohjaista tapettia. Boordinauha on kotimainen. Kanslian katto on paneloitu helmiponttilaudalla. Puolikiiltävä katto on maalattu lakkamaalin ja pellavaöljymaalain sekoituksella.

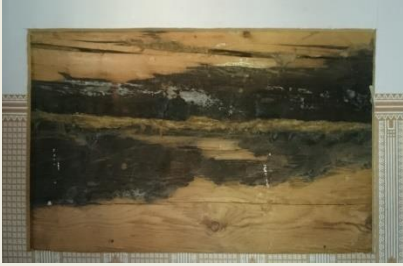
Hiiltynyt hirsiseinä kertoo osaltaan leivinuunin tulihormin takana olleesta tulipalovaarasta. Hirsiseinä on tässä tapauksessa onneksi ainoastaan hiiltynyt. Hirsiseinää on myöhemmin siistitty veistäen.

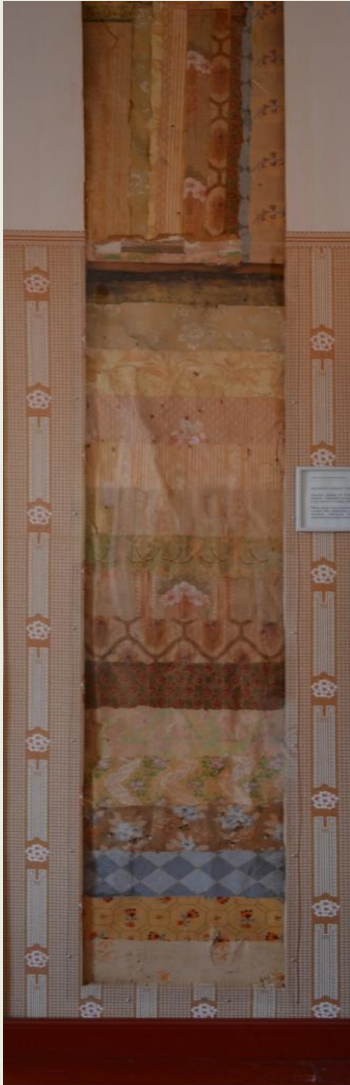
Reilun kuuden vuosi-
kymmenen aikana huone on
tapetoitu 15 kertaa, mikä on
varmasti useammin kuin tämän
päivän kodeissa. Osittain
tapetointitiheys selittyy
puulämmityksellä, joka aiheutti
seinien nokeutumista. Toisaalta,
Tammela oli vuokratalo, jossa
vuokralaiset saattoivat vaihtua
useinkin. Esittelyaukko on tehty
poistamalla tapetit kerroksittain
suihkepulloa apuna käyttäen.
Alkuperäinen pinkopahvi on
edelleen paikoillaan
tapettikerrosten alla eikä
tapetteja ole siirretty muualta.
Tapettikerrokset on siis
liisteröity aina edellisten
kerrosten päälle.

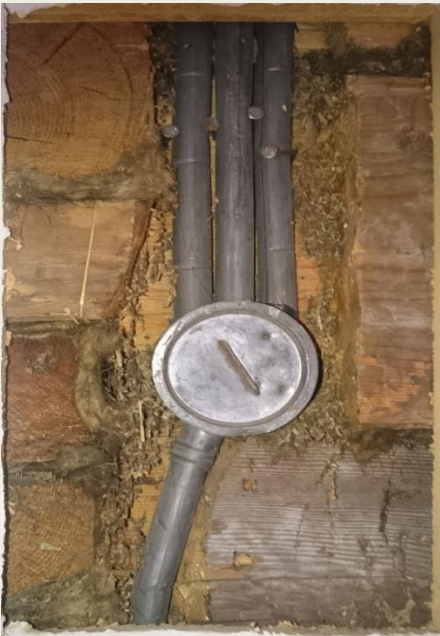
Ikkunaa vastapäätä olevassa seinässä näkyy hirsirakenteeseen upotettu lyijyvaippainen sähköputki, joka edustaa 1940-luvun korjausvaihetta.

Kadun puoleisessa nurkassa on näkyvissä hirsiseinän lisäeristys. Nurkkakaapissa näkyvät sekä puhallettu selluvilla että huokoinen puukuitulevy. Huoneen nurkassa on näyttelyä varten muurattu puolikas kaakeliuuni.

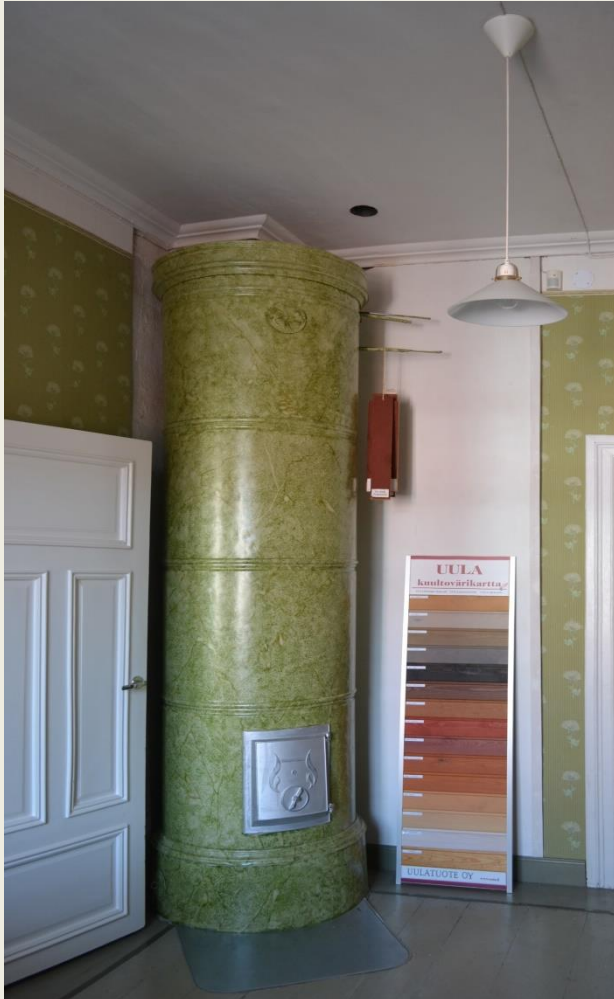
Vihreän kanslian lattialankut ovat sovitettu paikoilleen ja kiinnitetty ruuveilla joiden kannat ovat tapitettu. Lattia on sitten maalattu lakkamaalilla.

Seinät on pohjustettu makulatuuripaperilla ja tapetoitu käyttäen kotimaista paperipohjaista tapettia Pihlgren ja Ritolan tapettimallistosta. Huoneen katto on pinkopahvitettu paperikatoksi ja maalattu liimamaalilla.

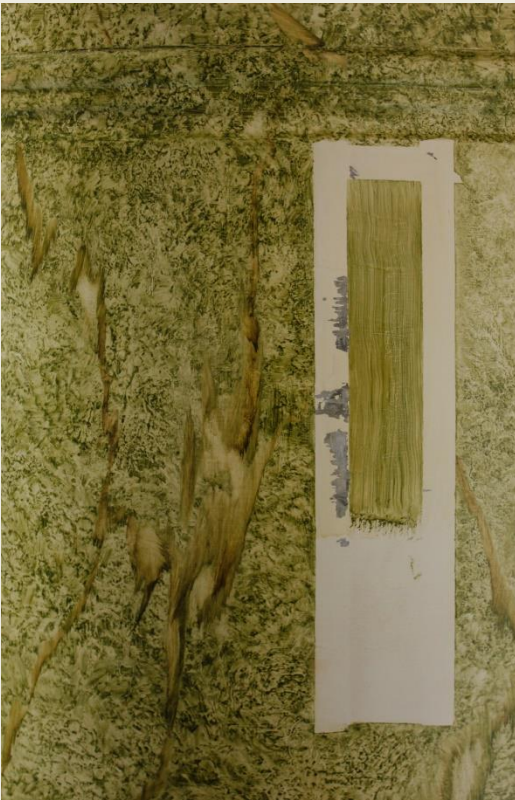
Huonokuntoisen peltiuunin pinta on käsitelty kivijäljitelmämaalauksella jonka eri työvaiheet ovat nähtävissä pienellä alalla uunin oikealla puolella. Pohjamaali, kaljaan sekoitettu väripigmenttisively, luonnonsienikäsittely ja lakkaus. Lisäksi pinta on suonitettu väriivoin jotka ovat hävitetty pehmeällä harjalla.

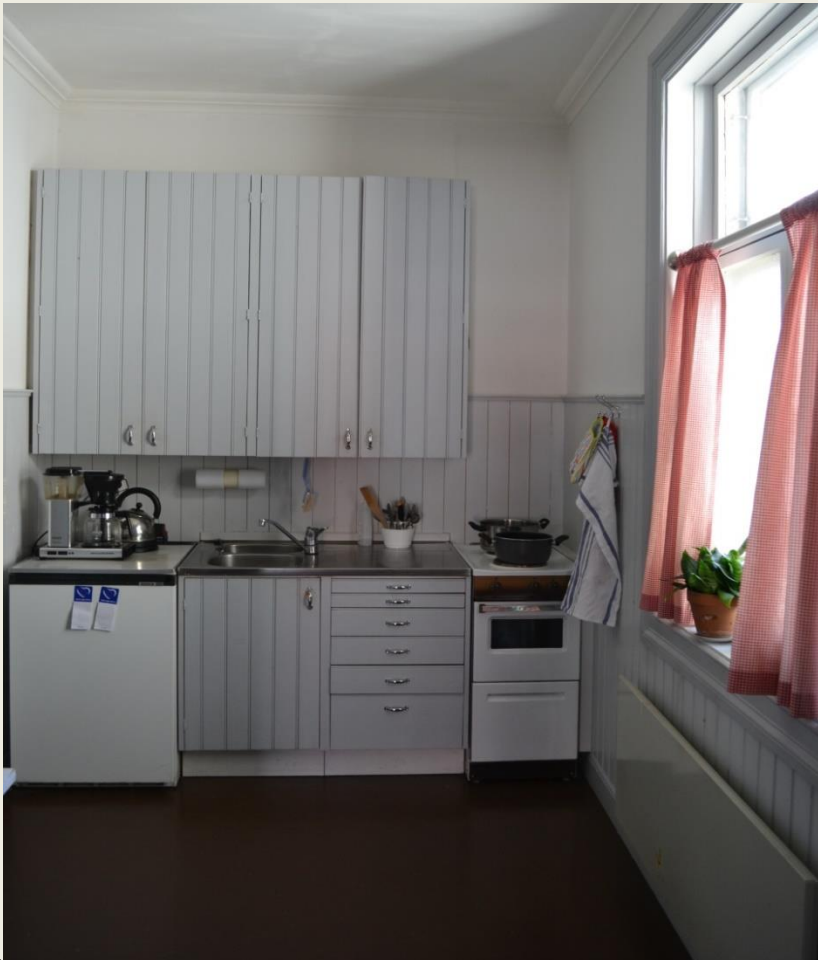
Tammelan keittiössä on jätetty näkyviin 1970-luvun lastulevykorjausta. Tässä on näkyvissä se lähtökohta, josta viimeisin peruskorjaus aloitettiin. Keittiön peräosa esittää aikakaudelle tyypillistä materiaalia, avosaumattua lastulevyä. Myös väritys on 1970-luvulle tyypillinen, tummanruskea ja valkoinen.

Lastulevyn käyttö sisälevynä aiheutti usein tarpeetonta kotelointia, kun huoneta kauttaaltaan levytettiin. Pienissä huoneissa, kuten tässäkin keittiössä, menetettiin näin tarpeellista tilaa. Alaslaskettu lastulevykatto on kätkenyt sisäänsä valaistuksen edellyttämät sähkövedot.

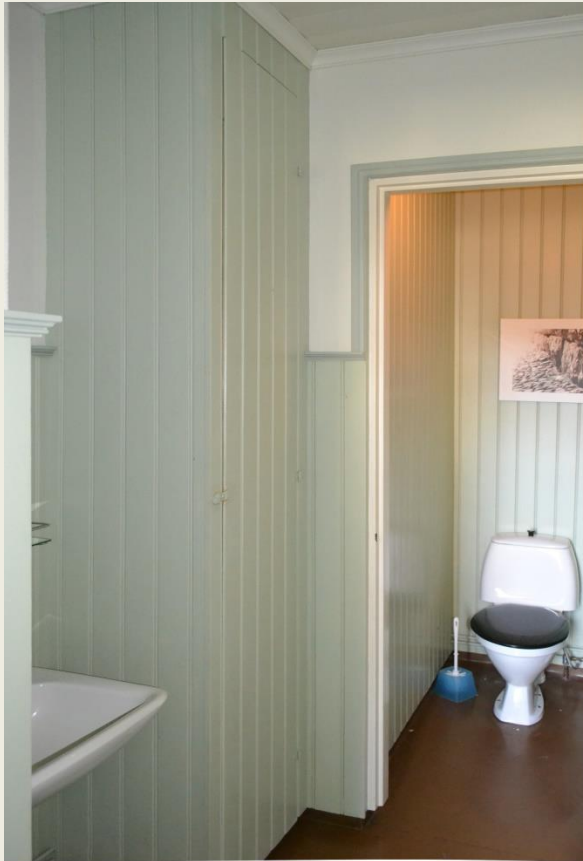
Wc:n lattiaan on jätetty 1970-luvun remontissa asennettu tummanruskea muovimatto. Seinien alaosat ovat lakkamaalattua helmiponttipaneelia.

Yläosat on pinnoitettu oksamassapahvilla ja maalattu lakkamaalilla. Katot on laudoitettu sileällä tasaponttilaudalla ja ne on käsitelty lakkamaalilla.

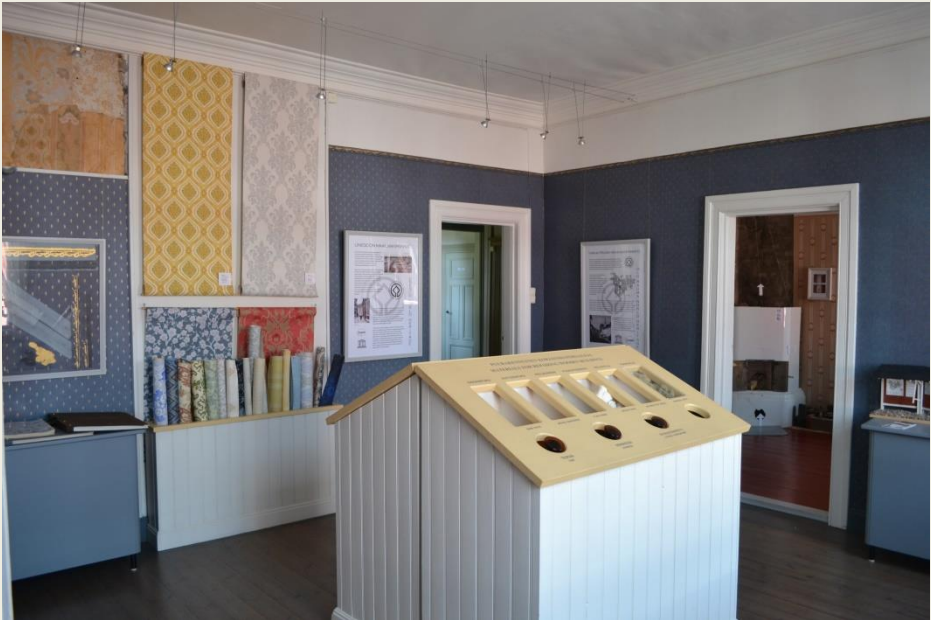
Huoneen lattia on uusittu viimeisimmässä peruskorjauksessa. Lattiamateriaalina on 120 mm leveä pontattu mäntylauta. Laudat on kiinnitetty naulaamalla pontista. Lattia on käsitelty harmaalla öljykuultovärillä eli lasuurilla.

Seinät on pohjustettu makulatuuripaperilla ja tapetoitu käyttäen paperipohjaista tapettia. Tapetti on englantilainen ja boordinauha on tätä huonetta varten käsin tehty. Tavoitteena on ollut löytää viime vuosisadan vaihteen asuinrakennukseen ja toisaalta näyttelytiloihin sopiva tapetti sekä boordinauha.

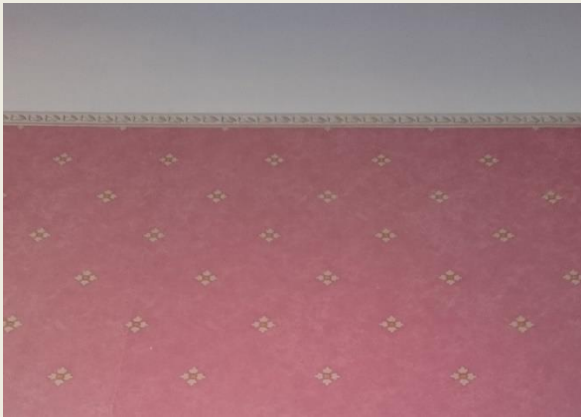
Tämänkin näyttelyhuoneen lattia on uusittu käyttäen 120 mm leveää pontattua mäntylautaa. Laudat on kiinnitetty naulaamalla pontista. Lattia on käsitelty harmaalla öljy-kuultovärillä eli lasuurilla.

Huoneen seinät on pohjustettu makulatuuripaperilla ja tapetoitu käyttäen paperipohjaista englantilaista tapettia ja kotimaista boordinauhaa.

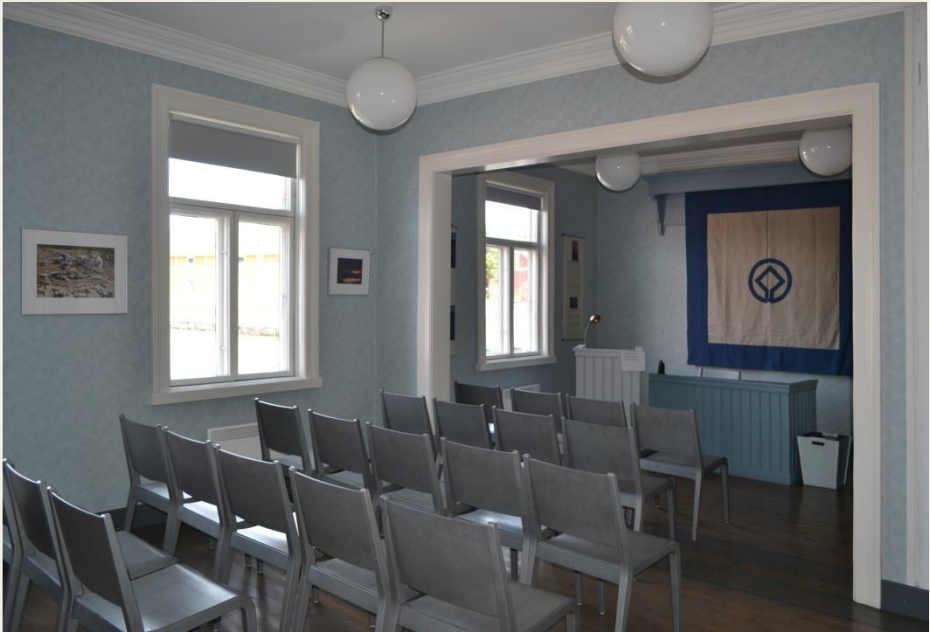
Puinen lattia on koristemaalattu muutamalla erisävyisellä lasuurilla. Seinissä on harmaansininen paperitapetti.

Yksityiskohtana luentosalin seinässä näkyy lyhytnurkkainen hirsisalvos, joka tarkoittaa, että hirsien päät eivät ylitä nurkkaliitosta. Rakennustekniikan kehittyessä, noin 1840-luvulla, siirryttiin pitkänurkkaisesta salvoksesta lyhytnurkkaiseen.

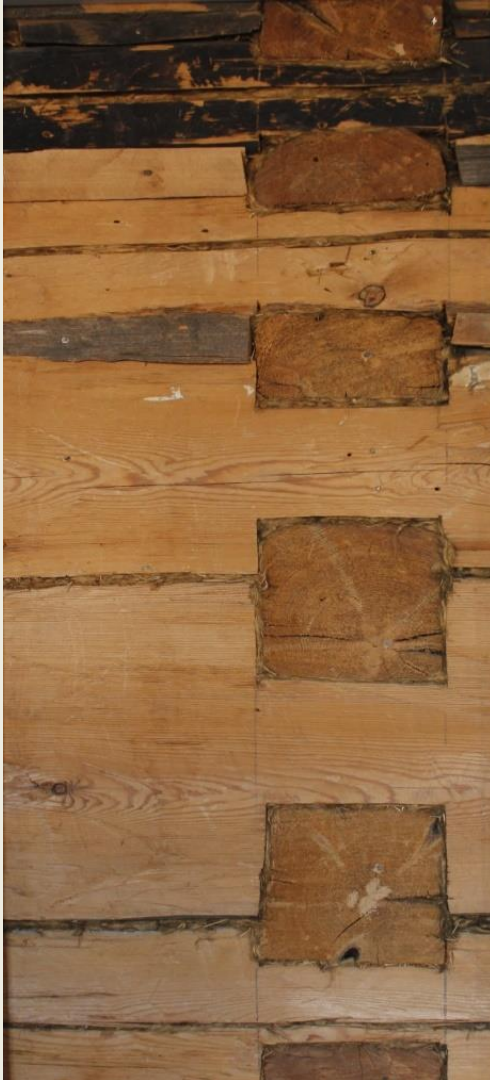
Luentosalista löytyy hirsiseinän lyhytnurkkaisen hirsisalvoksen kurkistus-ikkuna. Kävijä voi kosketella hirttä ja tilkkeenä käytettyä pellavarivettä sekä samalla tuntea erilaisten perinteisten ja luonnonmukaisten rakennus-aineiden tuoksun.

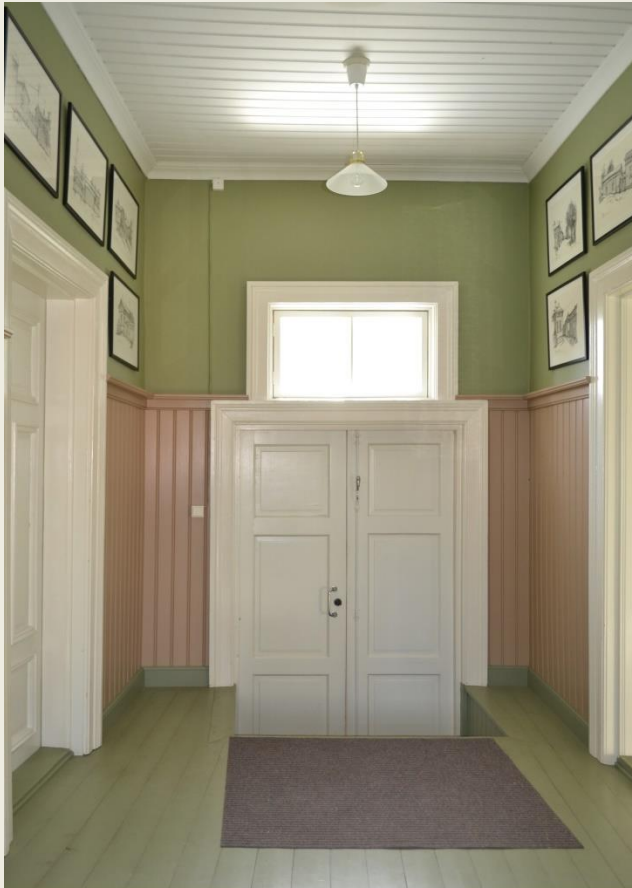
Eteishuoneen puolella ovat seinät tapetoitu kauttaaltaan ruotsalaisen tapettivalmistajan Duron paperitapetilla. Seinän yläosaan on jätetty esiin aikaisemmat tapettikerrostumat. Lattia on maalattu vihreällä lakkamaalilla.

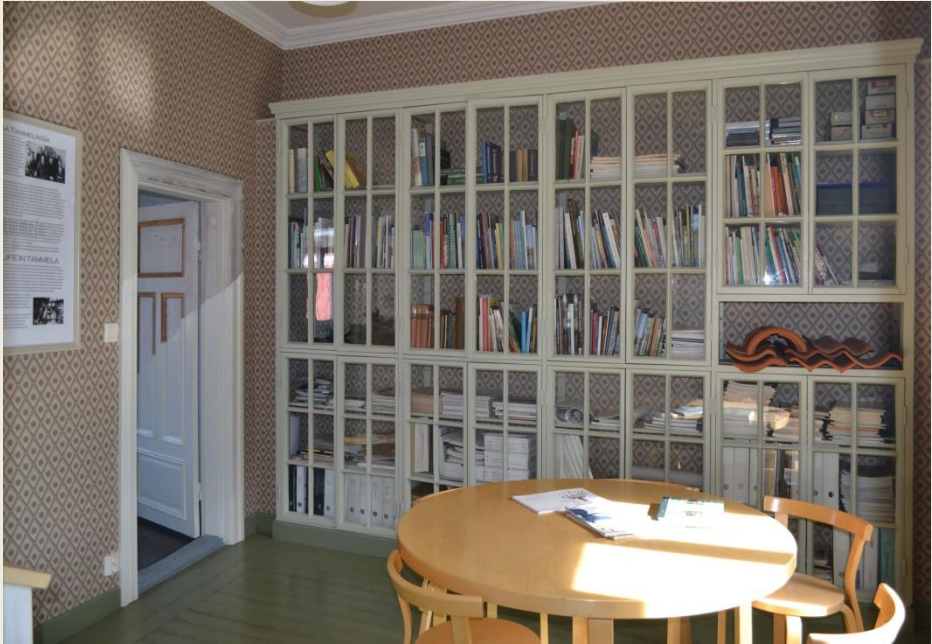
Tammelán nykyisessá kirjastohuoneessa esitelláán "elámáá Tammelassa" joka kertoo talossa asuneesta viimeisestä omistajaperheestä. Pöydán äáreen voi istahtaa lukemaan historiallista kulttuuria. Kirjahyllystä löytyy muun muassa kirjallisuutta maailmanperinnöstá, perinnerakentamisesta sekä Suomen vanhoista kaupungeista.

Seinát on tapetoitu paperitapetilla ja lankkulattia on maalattu vihreällä lakkamaalilla. Kirjahyllyn vitriinilasit ovat vanhoja ikkunoita jotka ovat kunnostettu ja otettu uusiokäyttöön. Kirjaston oveen on jätetty näkyviin oven eri maalausvaiheet.
